## ■計画対象施設の主な劣化状況

# さゆり公園施設長寿命化計画策定業務委託 概要版

## 【参考】健全度判定の一覧

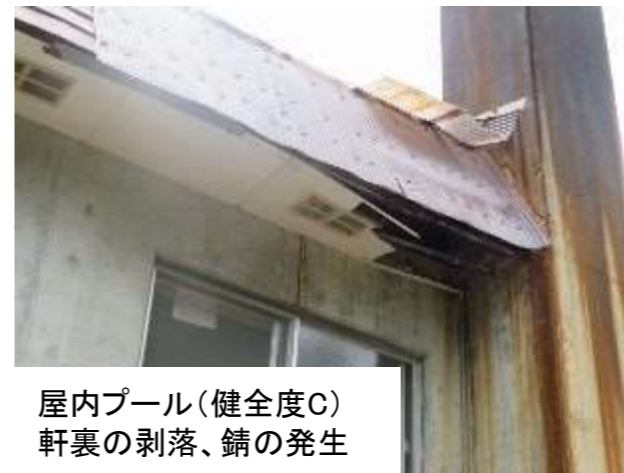
屋内プール(健全度C)  
軒裏の剥落、錆の発生

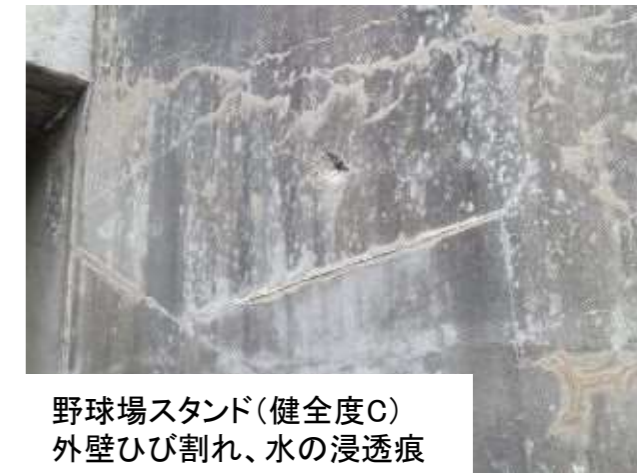
野球場スタンド(健全度C)  
外壁ひび割れ、水の浸透痕

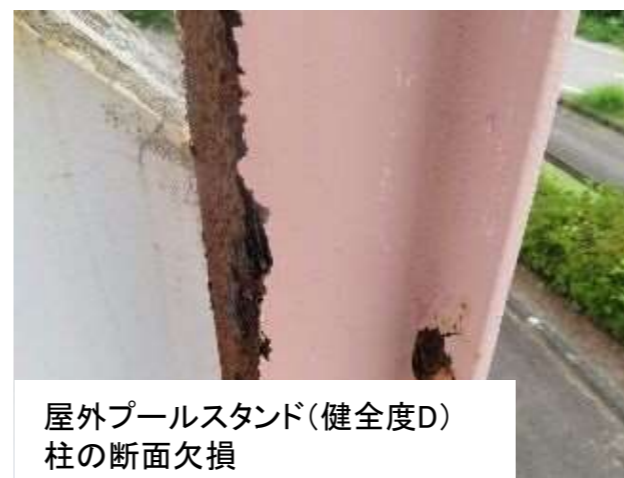
屋外プールスタンド(健全度D)  
柱の断面欠損

テニスコート、ミルトンミニチュアゴルフ場、屋外プール(スタンド)等は健全度が低い。同じ施設の設置を継続しても、ニーズが見込めない。これらの施設は、規模縮小・用途変更・撤去を行うことにより、維持管理費の縮減、及びニーズを反映した見直しを行っていく。

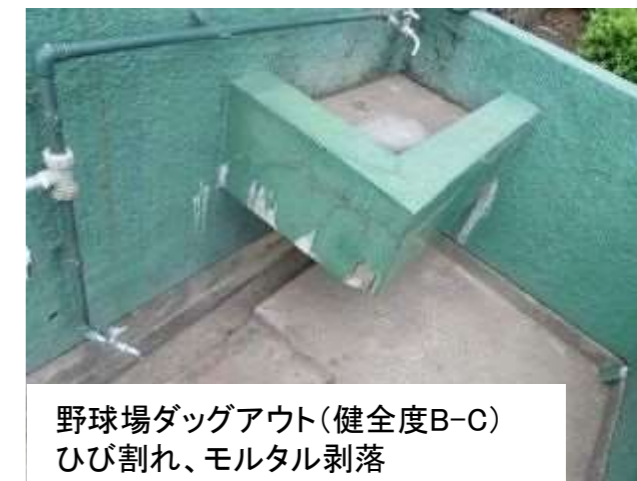
野球場ダッグアウト(健全度B-C)  
ひび割れ、モルタル剥落

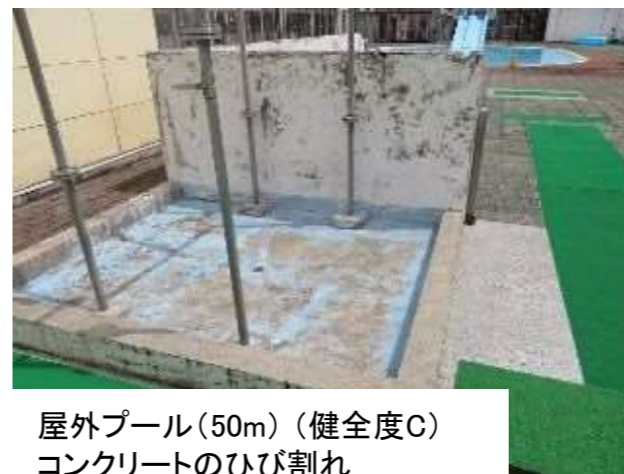
屋外プール(50m)(健全度C)  
コンクリートのひび割れ

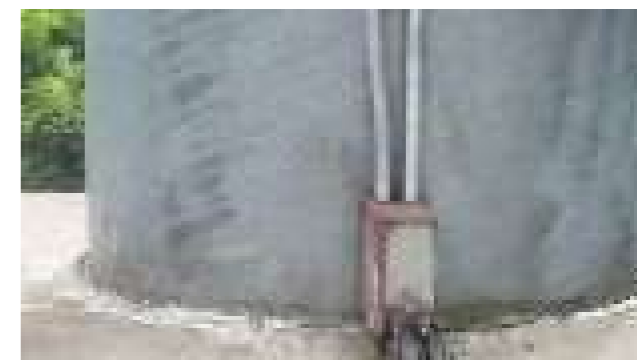
野球場屋外照明灯(健全度C)  
基礎のシーリング切れ、照明の点灯不良

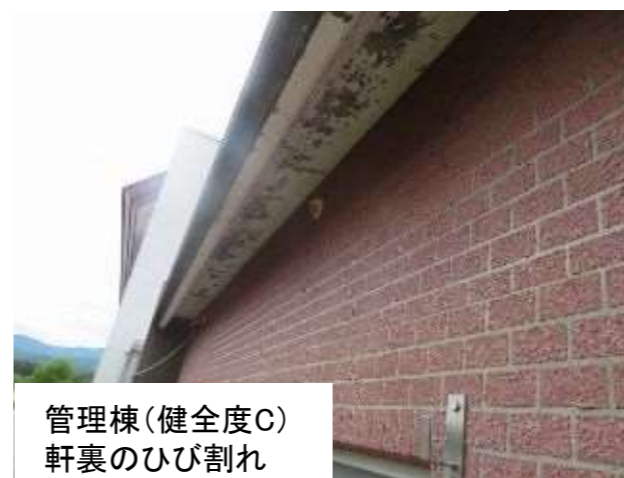
管理棟(健全度C)  
軒裏のひび割れ

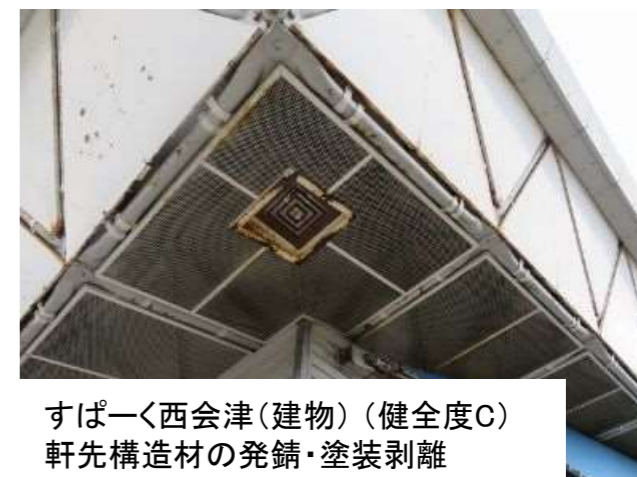
すぱーく西会津(建物)(健全度C)  
軒先構造材の発錆・塗装剥離

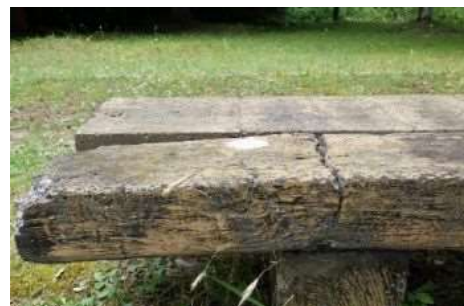
ベンチQ  
着座部のクラック

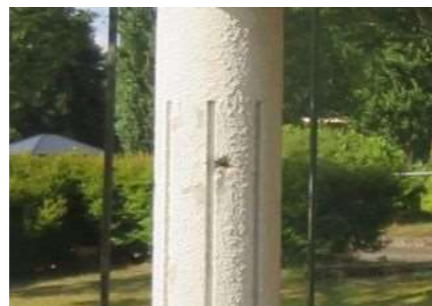
あづま屋C  
鉄筋の爆裂

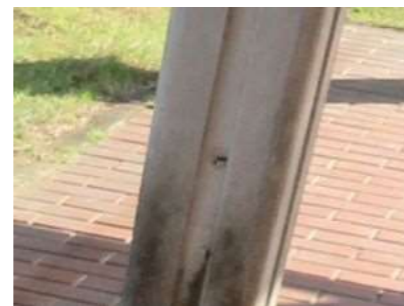
パーゴラC  
鉄筋の爆裂

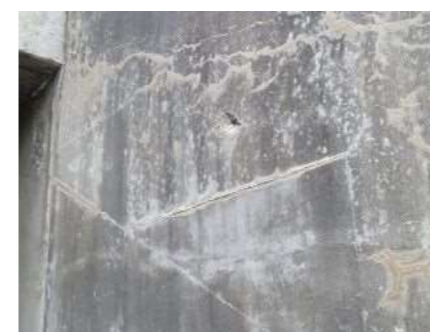
野球場スタンド  
外壁ひび割れ、水の浸透痕

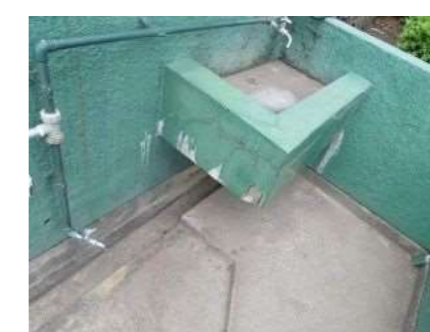
野球場ダッグアウト  
ひび割れ、モルタル剥落

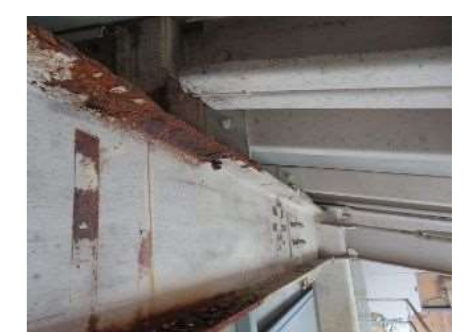
バックスクリーン  
梁の腐食、断面欠損

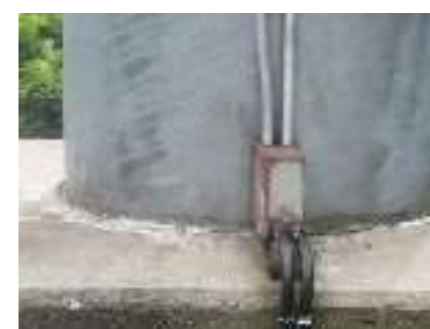
野球場屋外照明灯  
シーリング切れ

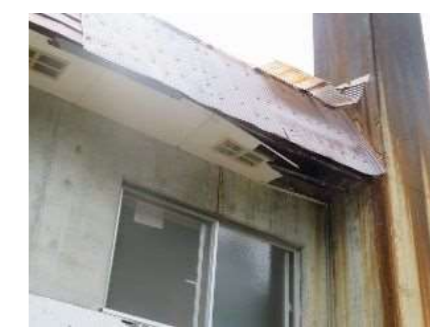
屋内プール  
軒裏の剥落

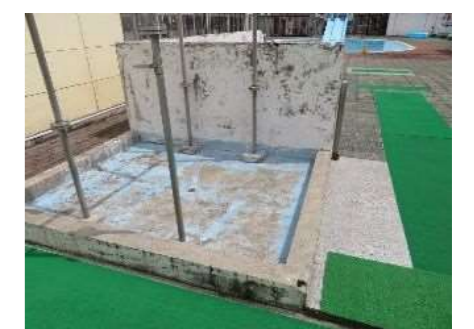
屋外プール(50m)  
コンクリートのひび割れ

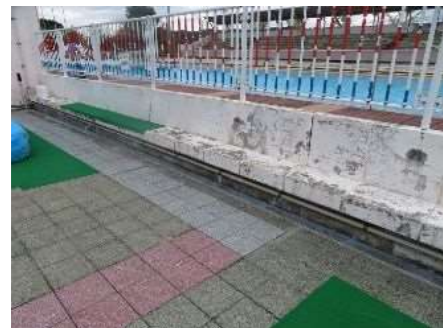
屋外プール(幼児)  
コンクリートの  
ひび割れ

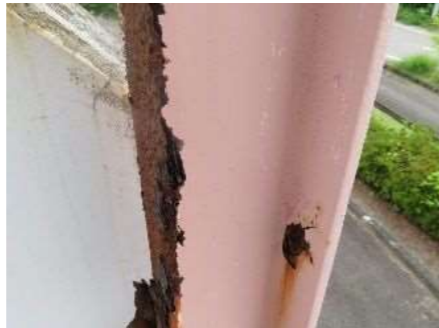
屋外プールスタンド  
断面欠損

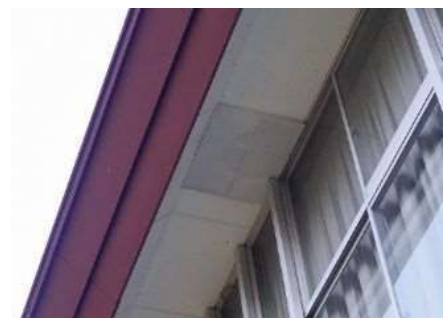
体育館  
軒裏の剥落

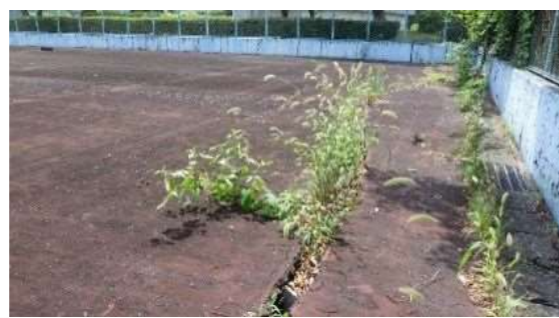
テニスコート  
クラック

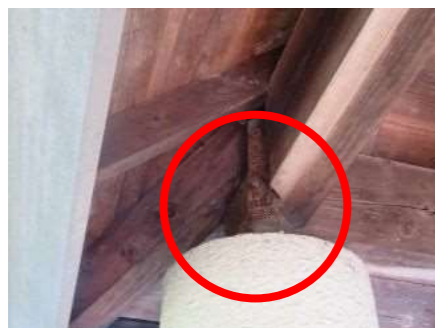
便所A  
金物の腐食

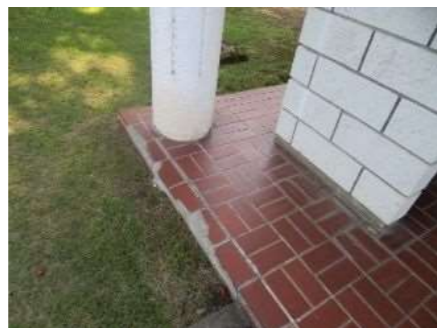
便所B  
外縁部の欠け

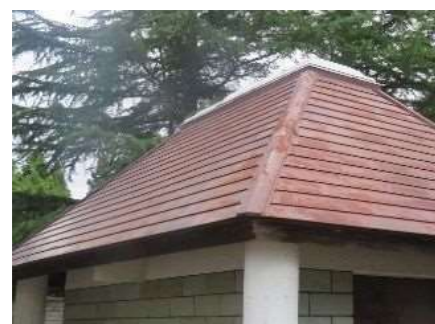
便所C  
屋根の錆

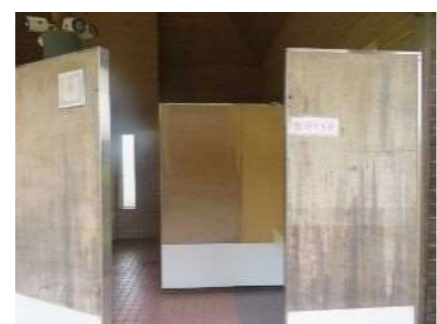
便所D  
合板の剥離

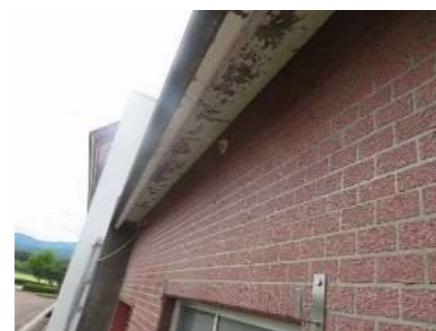
管理棟  
軒裏のひび割れ

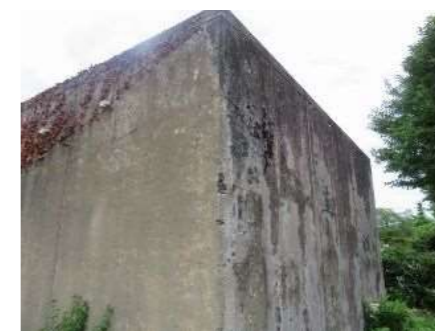
電気設備小屋A  
外壁のジャンカの露出

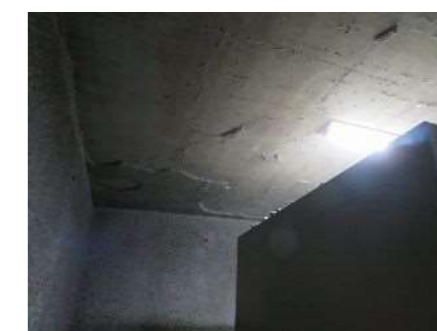
電気設備小屋B  
吹付断熱材の剥落

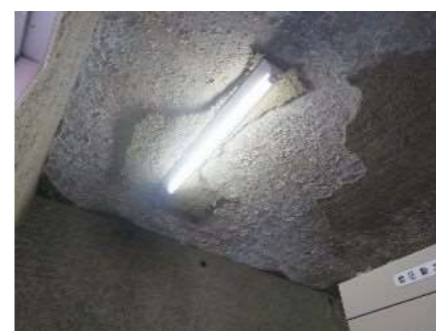
電気設備小屋C  
吹付断熱材の剥落

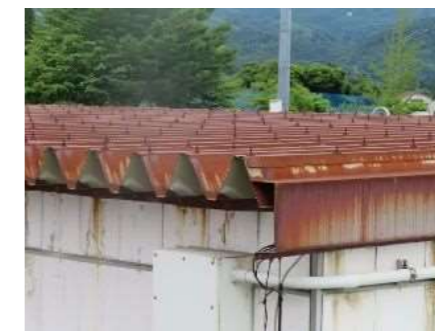
機械室小屋  
屋根の錆

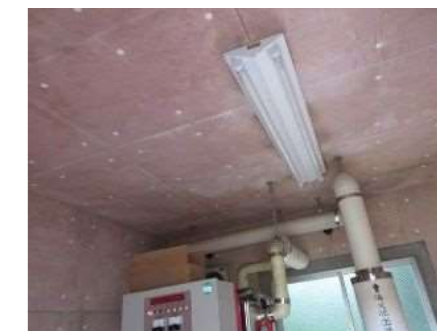
消火ポンプ室小屋  
漏水痕

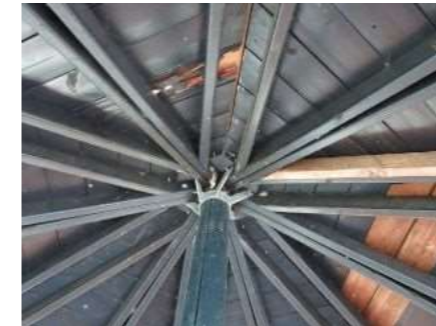
六角小屋(大)  
野地板の腐朽

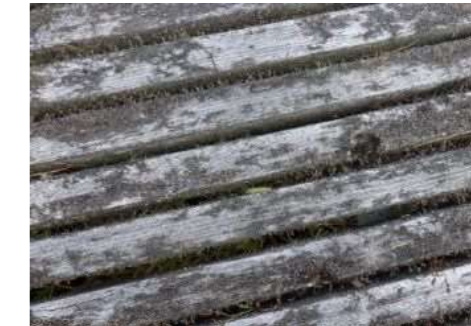
ベンチ  
着座部の腐朽

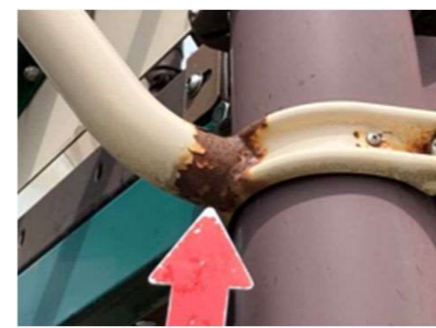
展望複合遊具  
継手金具の腐食

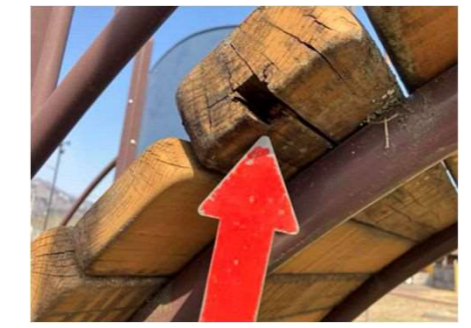
ブラウニーハウス  
床部の破損

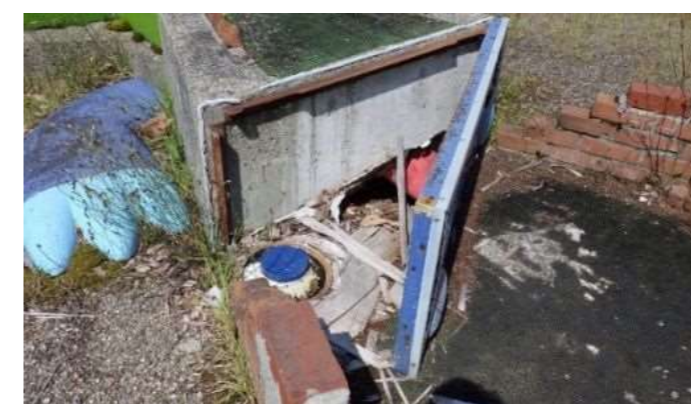
ミルトンミニチュアゴルフ場  
付属物の破損

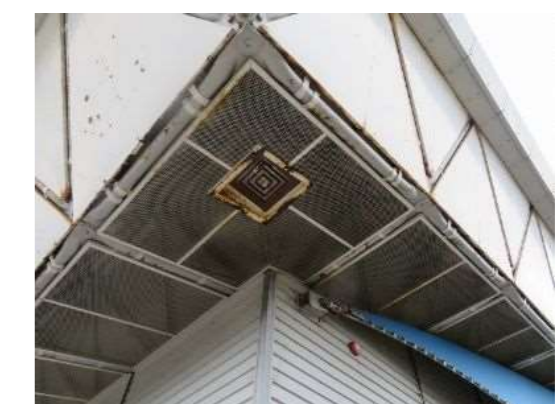
すぱーく西会津(建物)  
軒先構造材の発錆・塗装剥離

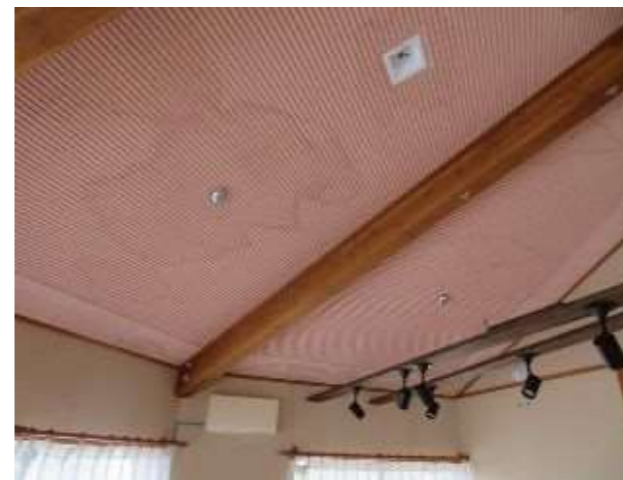
フレンズワールド管理棟(建物)  
天井の雨漏り痕

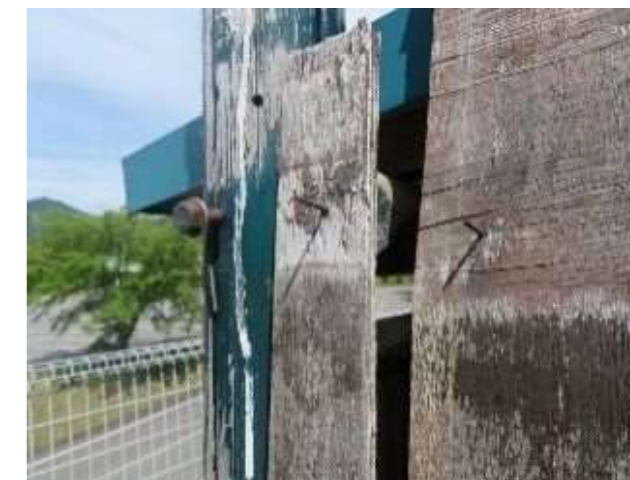
カート置き場  
板張りの劣化、ボルトの緩み

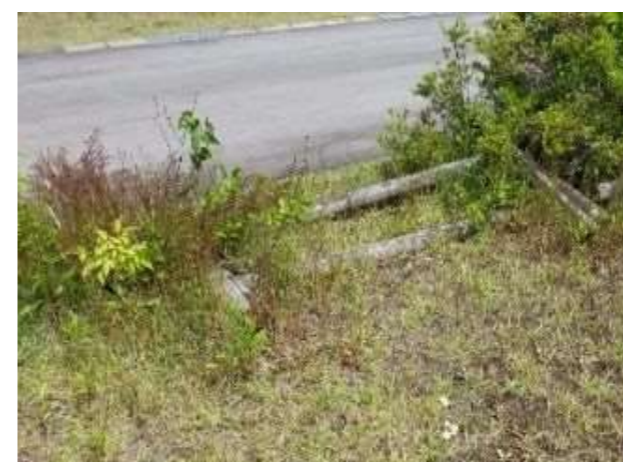
柵(ゴルフ場)  
倒壊

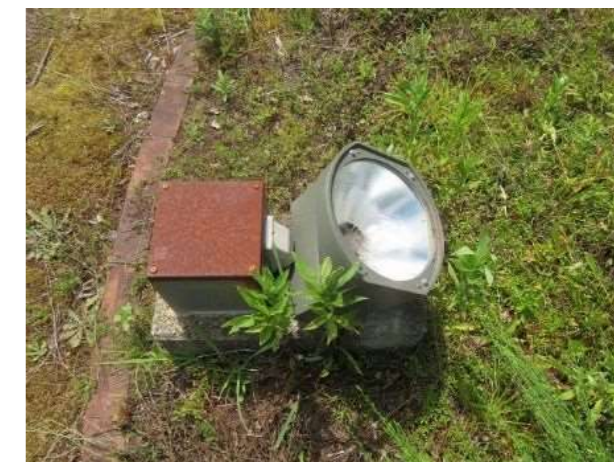
カリヨン(電気設備)  
照明器具の腐食

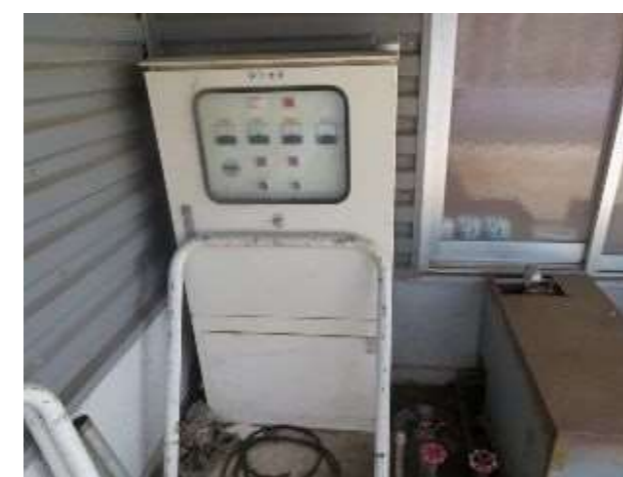
すぱーく西会津(浄化槽)  
扉の錠の故障 ※車止めで仮押さえ

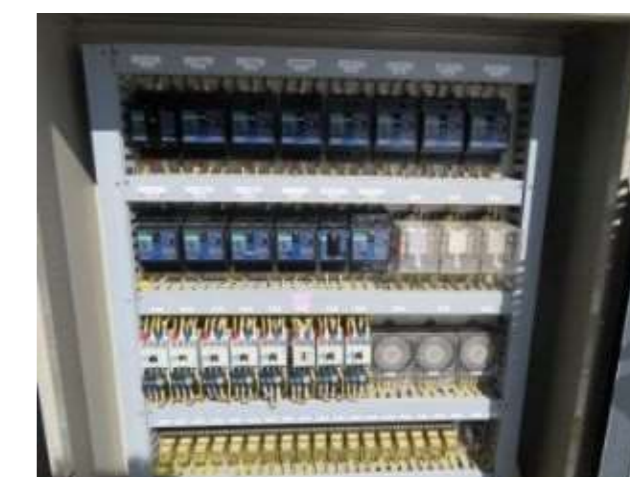
南トイレ(浄化槽)  
機器故障中
